株式会社丸由製作所

認定テーマ「細口径交差穴切削加工品のバリ検査自動判定と検査装置インライン自動化技術の開発」

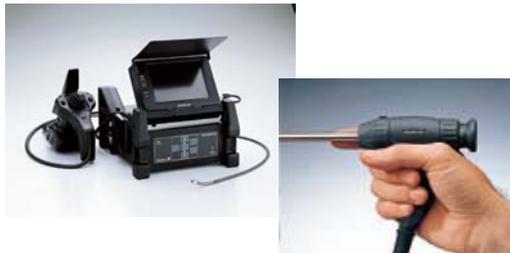
従来の交差穴切削加工品の検査は、ボアスコープとモニター等を用いての目視検査を行い、検査判定は人の判断に委ねられています。

また、ボアスコープは、モニターを見ながらの手動操作で検査位置へ移動させていきます。

手動操作によるボアスコープの芯出しや検査位置のバラツキにより、検査判定にバラツキが発生する。

検査員の技能の習熟度や経験、作業疲れ等により判定にバラツキが生じる。

交差穴が複数ある場合、検査箇所の見逃しが生じたり、検査時間が増大します。また、目視検査ではインラインでの全数検査は難しく、サンプリングによる抜き取り検査になります。

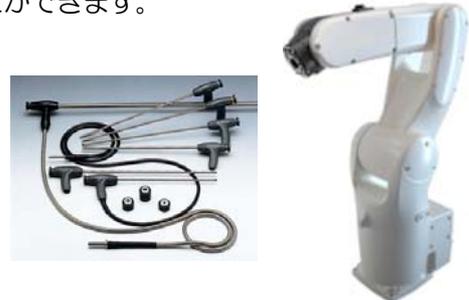
多軸ロボットを活用することにより、交差穴位置のティーチングを実施し、ボアスコープの位置決めを自動化します。

ボアスコープにより撮影した交差穴の画像で、画像処理を駆使し、バリ検査を自動判定します。

交差穴の検査結果をデータベース化し、加工工程へ情報をフィードバックすることが可能になります。

多軸ロボットと画像処理の連携により、ボアスコープの位置決め、検査位置補正が可能となり、検査精度が向上します。

画像処理により自動判定することで、人的エラーを無くし、定量的な判断が可能となり、検査の質が均一になります。

検査の自動化により、全数検査をインラインで実施することが可能となります。また、バリの大きさ、寸法等の定量化が図れ、前工程へ情報をフィードバックすることができます。
